SEGNALETICA SMART
Smart Signs

SUPPORTI SEGNALETICI IN CG10 E VTR
“SMART ROAD”

3G ITALIA

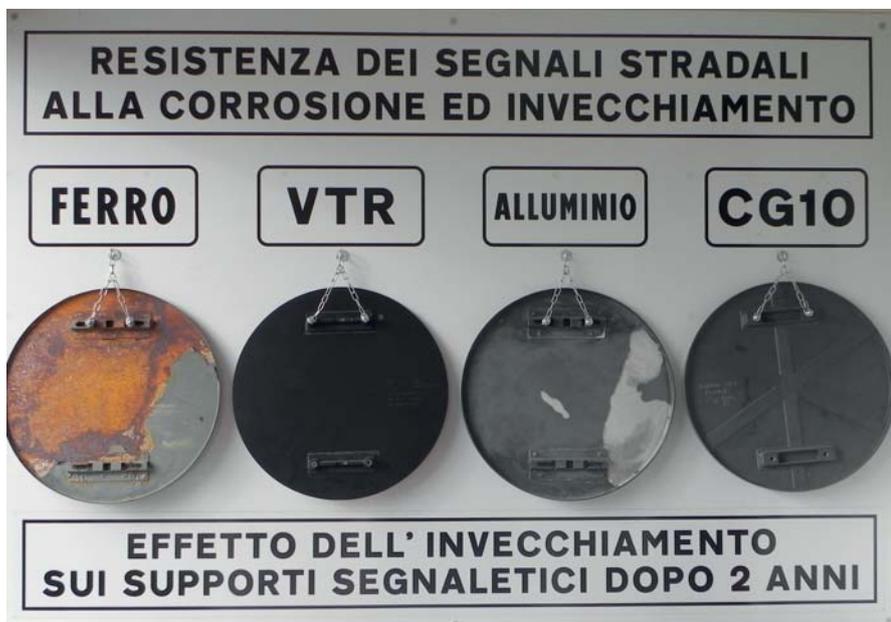
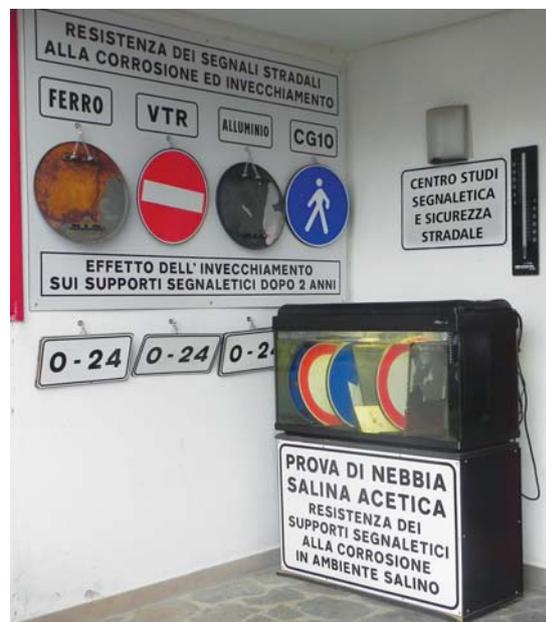
SEGNALI STRADALI E LAMPIONI FATISCENTI E ARRUGGINITI

Questa mattina abbiamo notato e fotografato un segnale stradale a xxxxxx che, per la ruggine, si è staccato dal palo cadendo sul molo. Fortunatamente senza nessuna conseguenza. Qualche mese fa era successa la stessa cosa per un lampione caduto pochi metri prima, nell'isola pedonale di largo xxxxxx, girando per altri comuni però abbiamo notato che quasi tutti i segnali stradali e le indicazioni turistiche sono molto arrugginite così come i pedonali. Sicuramente dovremmo attendere la prossima amministrazione per vederli tutti sostituiti. O forse bastava acquistare segnali resistenti alla corrosione con una garanzia decennale?

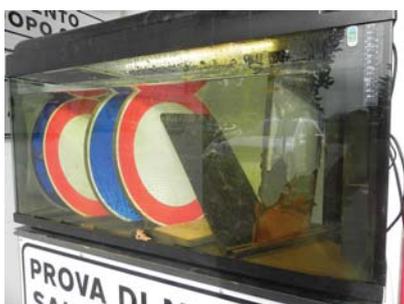
PROVE DI CORROSIONE ACCELERATA IN NEBBIA SALINA

Dopo 6 mesi
